Blower door test odhaľuje chyby

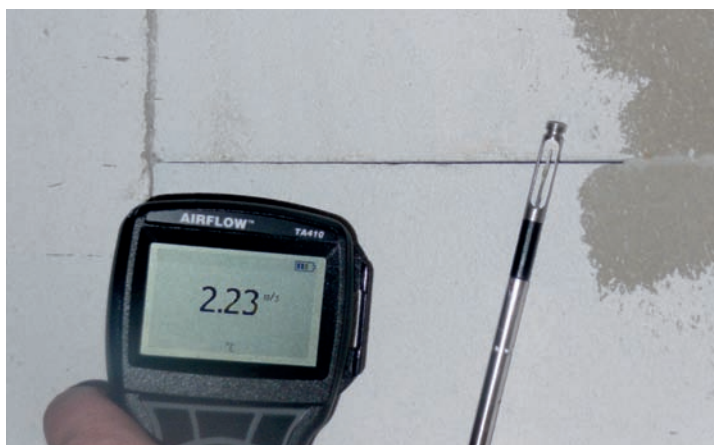
Nekvalitne vyhotovené lepenie tvárnic obvodového muríva. Skúška potvrdzuje, že aj murivo môže byť miestom netesností, pokiaľ nie je omietnuté.

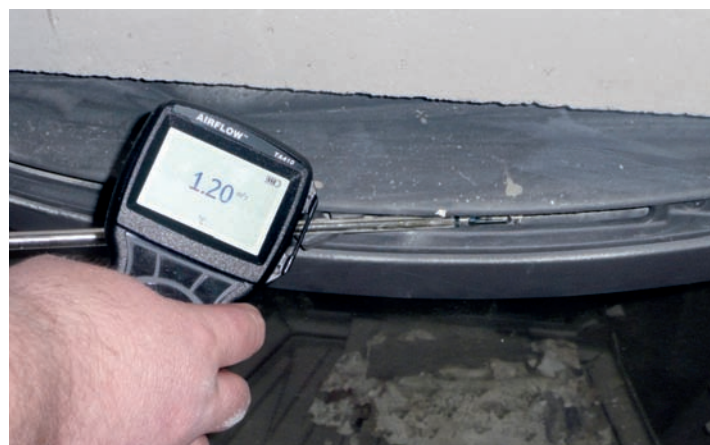
Netesnosť kozubovej vložky môže byť príčinou viacerých stavebných porúch (tepelné straty, únik CO₂, možnosť vzniku požiaru,...).

Aj neomietnuté kominové teleso je zdrojom úniku tepla. Na jednom príklade vám ukážeme, že aj kozubová vložka môže byť netesná. Tu vystupuje aj horší problém s možným priotrávením sa CO₂ alebo až požiarom.

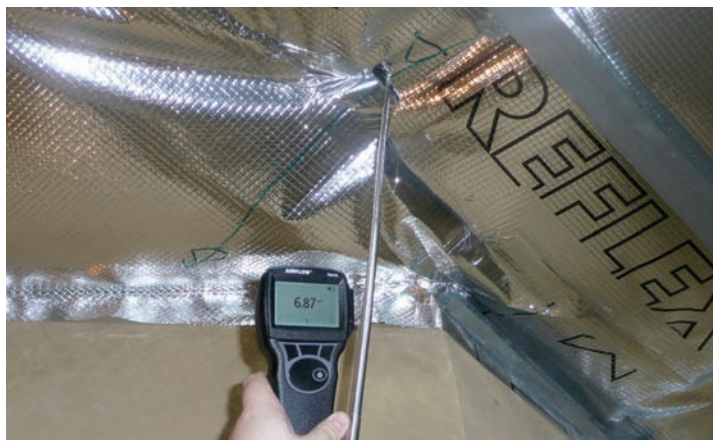
Nekvalitne vyhotovené parozábrany (pokrčenie a zvlnenie) majú za následok, že sa parozábrana nedá dokonale prilepiť k stavebnej konštrukcii.

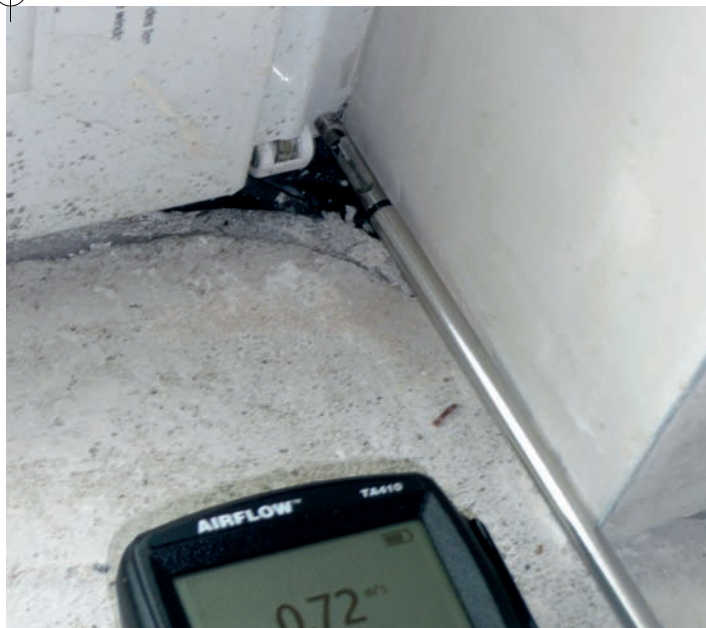
Najčastejšie opakovaná chyba – nevyriešený stavebný detail pripojenia okna ku stavebnej konštrukcii, v tomto prípade murovanej.

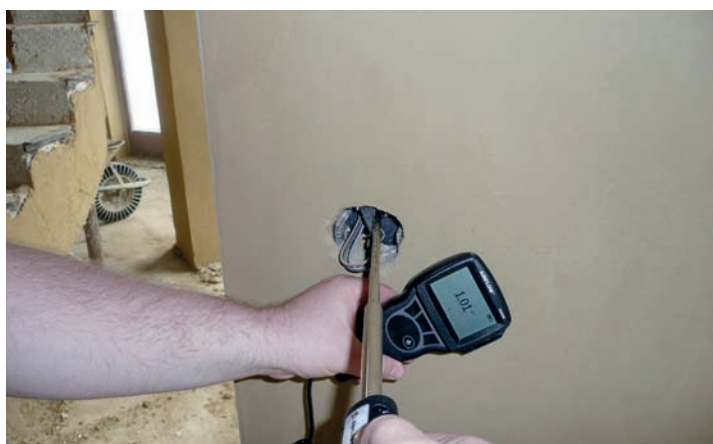
Nesprávne vyhotovená montáž elektroinštalácie v drevostavbe má za následok, že cez škatuľu budúcej zásuvky si prúdi vzduch podľa ľubovôle.

Obdobná situácia ako na obrázku vľavo, tentokrát však pri vodoinštalácii. Riešením v oboch prípadoch je použitie gumových tesniacich prechodiek.

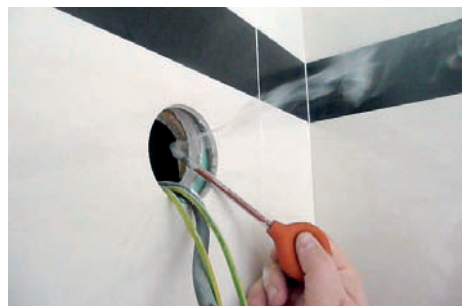
Elektrická zásuvka inštalovaná v obklade bude miestom tepelných strát, čo znázorňuje prúdenie dymu pri podtlaku, ktorý vytvoril Blower door test.

Veľmi často sa zabúda na utesnenie elektrických rozvodov manžetami hlavne pri prechodoch cez obvodový plášť.
